Greenkeeper Report, diciembre 2017.

Informe mensual sobre las labores de mantenimiento del Club de Golf Ulzama.

Joaquín Berjano. Director de Mantenimiento.

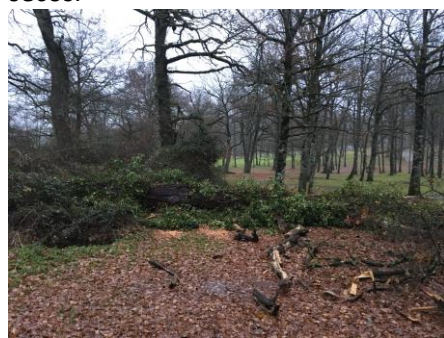
No obstante, cuando la nieve se acumula en las ramas puede provocar la rotura de ramas y si va acompañada de fuertes vientos puede incluso tirar grandes ejemplares, que no tienen por qué estar obligatoriamente secos.

Cuando se dan estas circunstancias, el equipo de mantenimiento está

muy atento del riesgo de caída de las ramas rotas, cortándolas y retirándolas sin que supongan un peligro o afecten al juego.
