Greenkeeper Report, marzo 2016.

Informe mensual sobre las labores de mantenimiento del Club de Golf Ulzama.

Joaquín Berjano. Director de Mantenimiento.

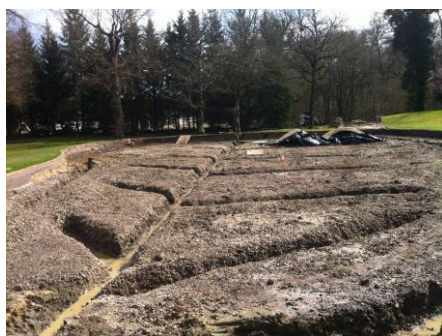
Para no estropear excesivamente los caminos del campo por el paso de maquinaria pesada, se ha priorizado los trabajos en los greens más próximos a la zona de acopio ya que gran parte del traslado de materiales se ha tenido que realizar con medios manuales.

Con todo y con ello, para finales de marzo se había conseguido vaciar, adecuar las salidas principales de evacuación y escavar la espina de pez del drenaje en la caja de los greens 5, 6 y 8.

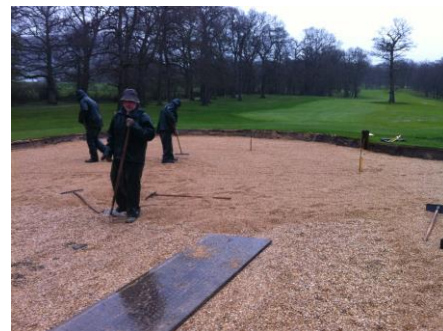
Al mismo tiempo se han instalado los registros de entrada y salida de la red principal de drenaje lo que

permitirá poder efectuar labores de limpieza y aireación cuando sea necesario.

En los hoyos 5 y 6 se ha colocado la tubería de drenaje en las zanjas y se han acomodado las capas de grava siguiendo el moldeo original del green.

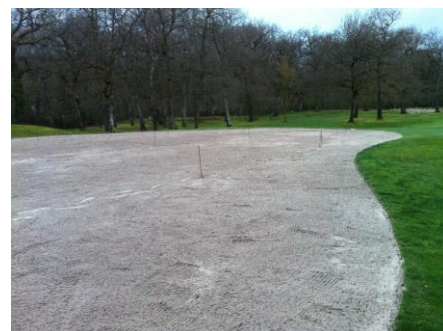
En el green del hoyo 6 se ha colocado la capa de enraizamiento para que se vaya asentando a falta de realizar el moldeo definitivo con los datos topografiados previamente.
